# *Řešení náročné opravy formy pro zákazníka*

*HELLA AUTOTECHNIK NOVA S.R.O.*

*2K KAS AUDI A6 – C8 DECKEL*

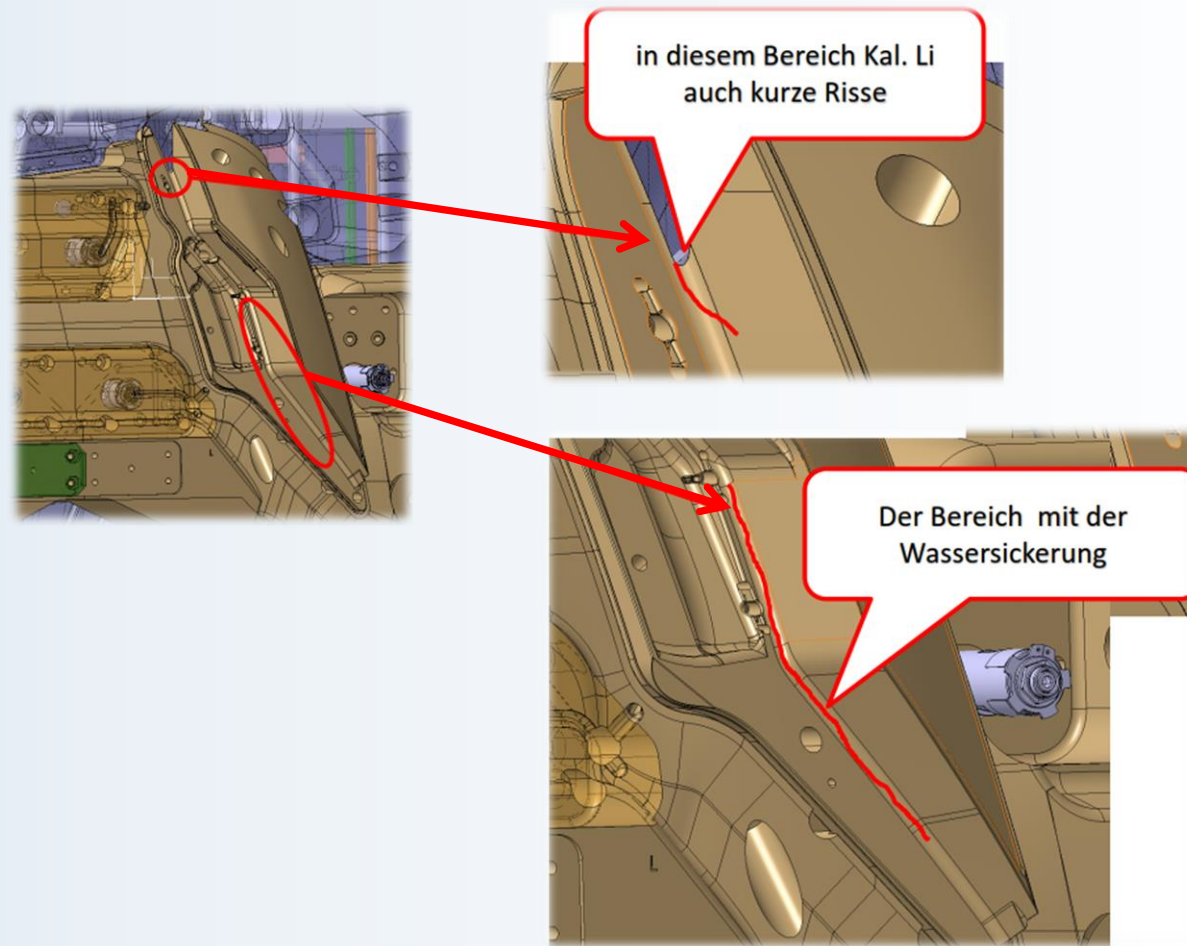
- ☐ *POLOHA PRASKLINY NA POHYBLIVÉ STRANĚ BS (KRYCÍ DESKA) – KAV. RE*

- ☐ *VÝROBA POUZE PRAVÉHO TVARU (1/2 KRYCÍ DESKY)*
- ☐ *NÁVRH KONSTRUKCE UPEVNĚNÍ NA NOSNÝ RÁM*
- ☐ *DOPASOVÁNÍ NA STÁVAJÍCÍ FORMU*
  - ☐ *VNITŘNÍ ŠIBRY*
  - ☐ *VYHAZOVAČE*
  - ☐ *DĚLÍCÍ A TĚSNÍCI ROVINY*
  - ☐ *HORKÝ ROZVOD ... ATD.*

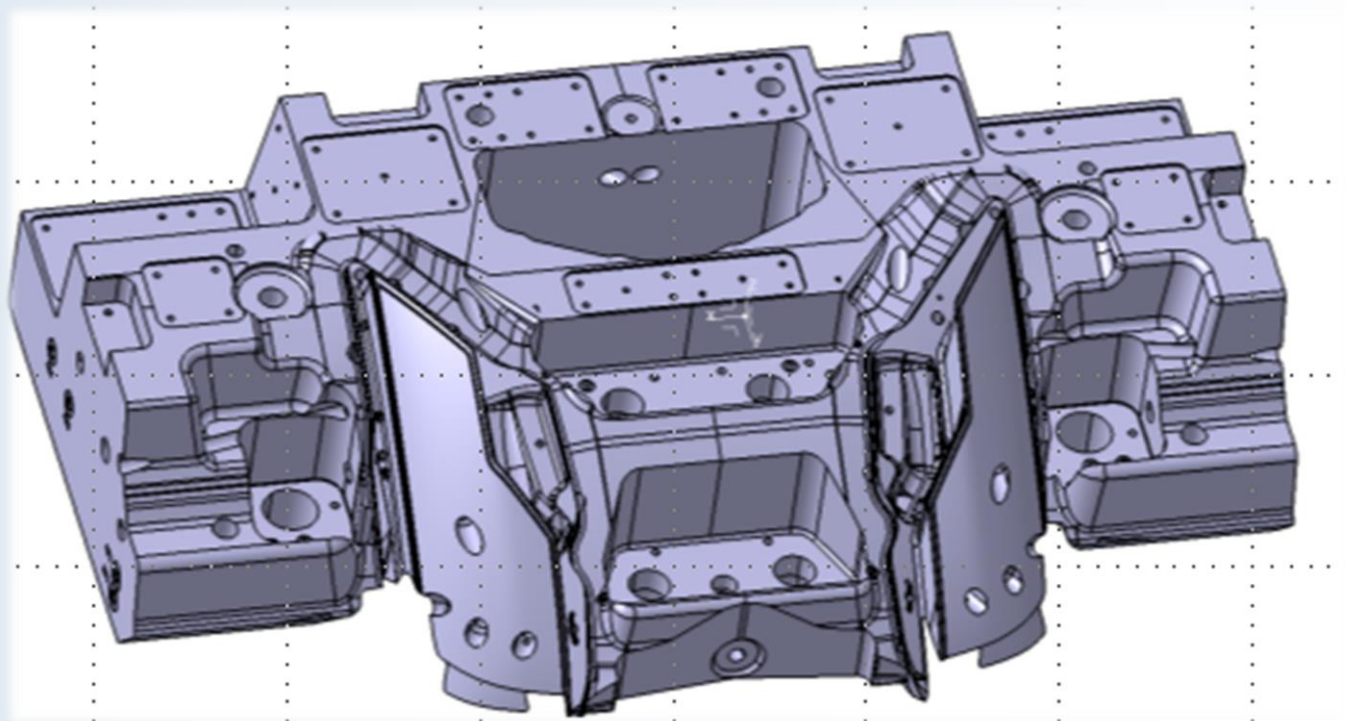
- ☐ *POLOVINA PŮVODNÍHO TVARU*
- ☐ *PRASKLÝ TVAR BYL ODFRÉZOVÁN A BYLO ZHOTOVENÉ ZÁMKOVÁNÍ PRO SPOJENÍ S NOVOU POLOVINOU TVARU*

- ☐ *NOVÁ POLOVINA TVARU*
- ☐ *DOBA VÝROBY NOVÉHO TVARU  
25 PRACOVNÍCH DNÍ*

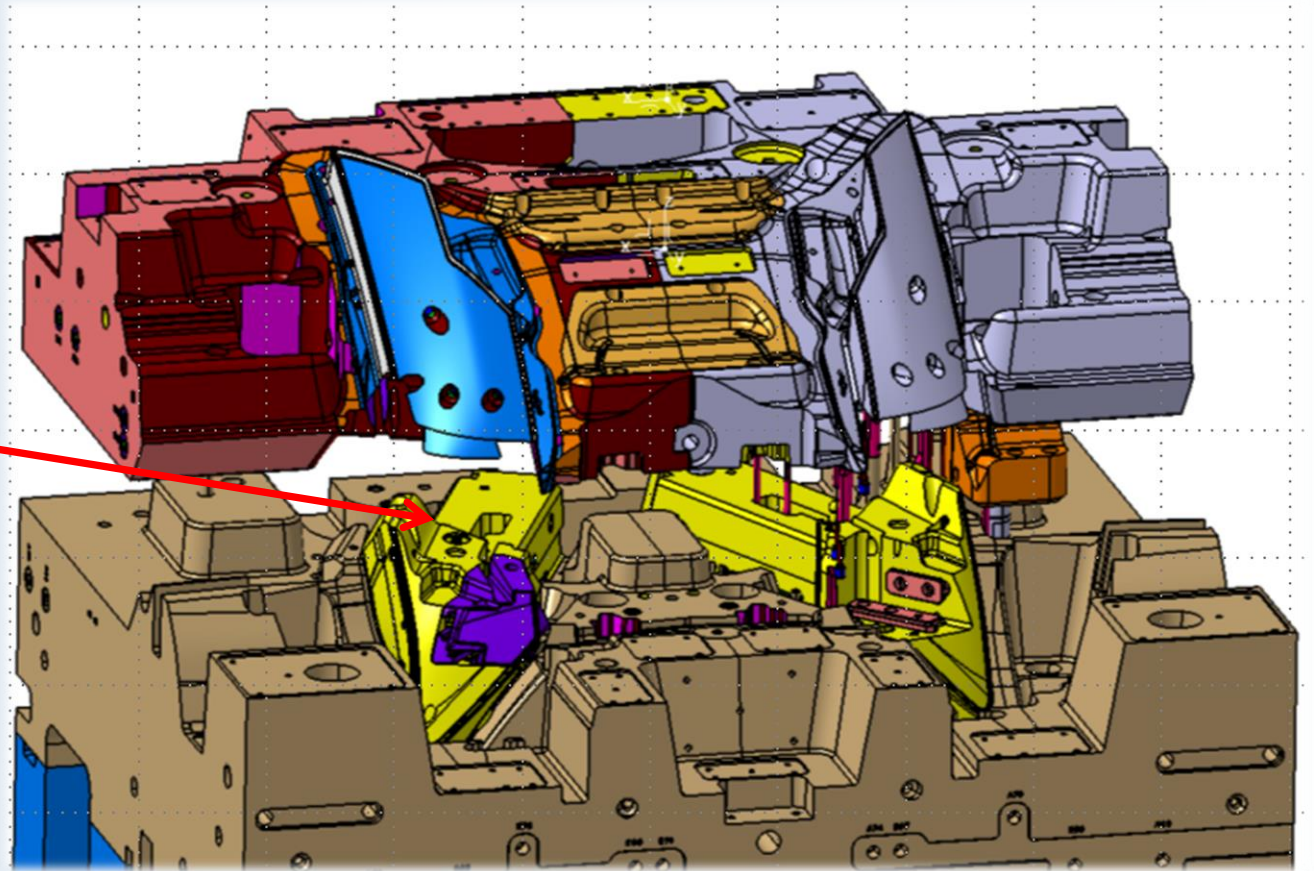
☐ 2 KAVITNÍ FORMA S OTÁČIVÝM STŘEDEM

☐ LÍCOVÁNÍ DĚLÍCÍ ROVINY NA 2 TVÁRNICE

☐ NOVÁ VLOŽKA

☐ ZRCADLOVÉ LEŠTĚNÍ

☐ DOBA TRVÁNÍ 4 DNY
