# *Řešení náročné opravy formy pro zákazníka*

*HELLA AUTOTECHNIK NOVA S.R.O.*

*2K KAS AUDI A6 – C8 DECKEL*

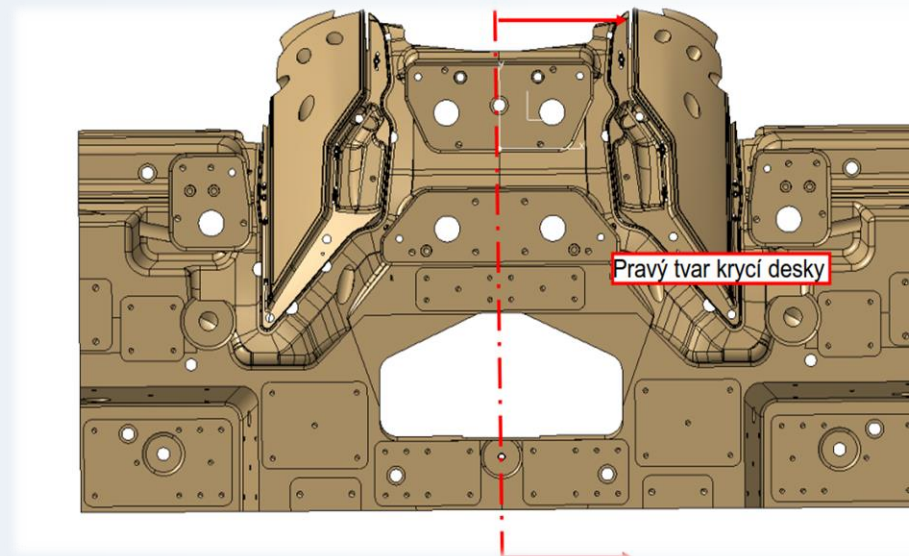
☐ *ROZMĚR DÍLU*

☐ *692 x 1176 x 310 mm*

☐ *HMOTNOST DÍLU*

☐ *820 kg*

- ☐ *VÝROBA POUZE PRAVÉHO TVARU (1/2 KRYCÍ DESKY)*
- ☐ *NÁVRH KONSTRUKCE UPEVNĚNÍ NA NOSNÝ RÁM*
- ☐ *DOPASOVÁNÍ NA STÁVAJÍCÍ FORMU*
  - ☐ *VNITŘNÍ ŠIBRY*
  - ☐ *VYHAZOVAČE*
  - ☐ *DĚLÍCÍ A TĚSNÍCI ROVINY*
  - ☐ *HORKÝ ROZVOD ... ATD.*
